Revizní zpráva z prohlídky střešních plášťů plochých střeš

Objekt:
Administrativní budova, Mírová 87/2, Adamov

Stavba: ROMEX REAL s.r.o., Mírová 87/2 - Adamov

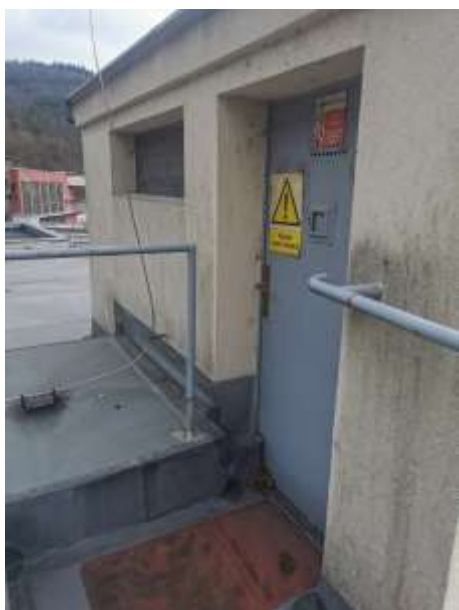
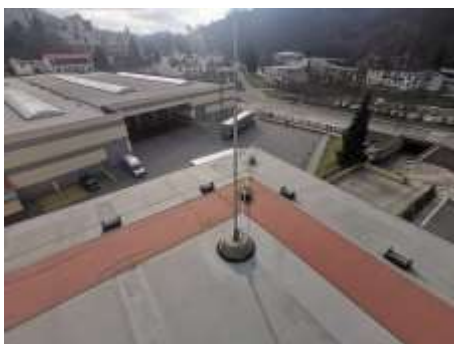
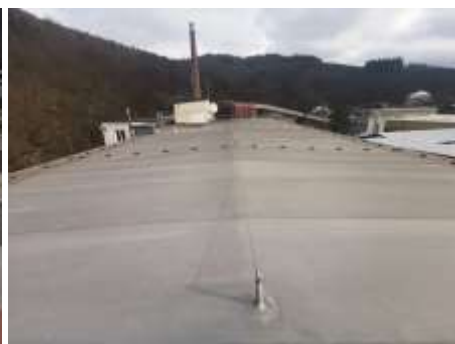
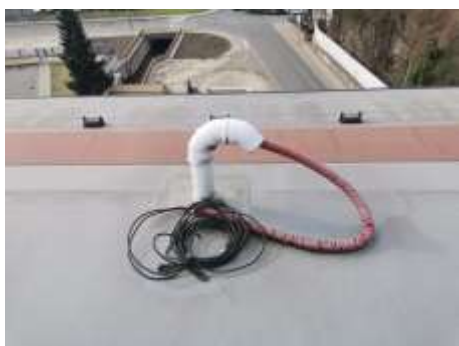
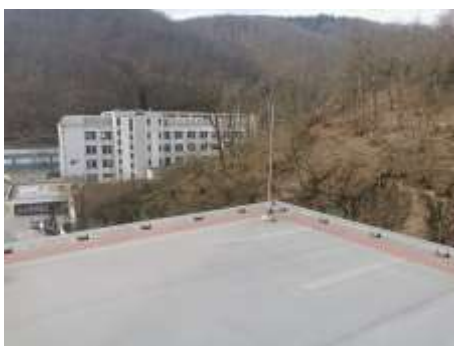
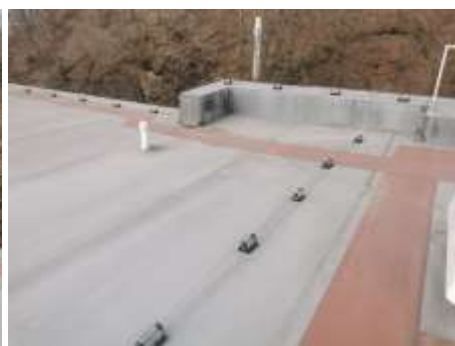
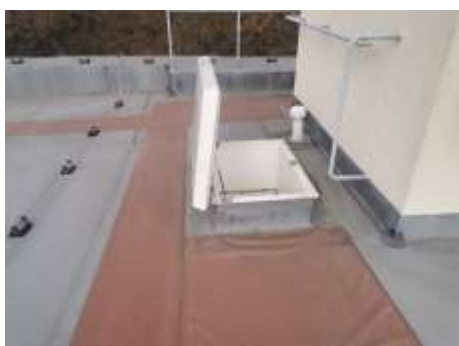
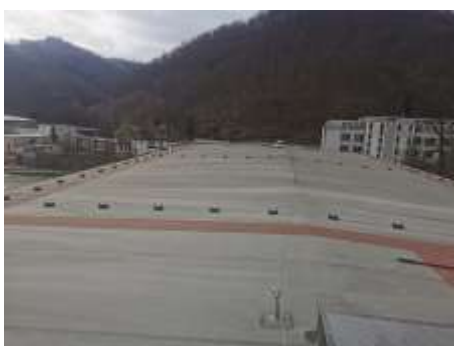
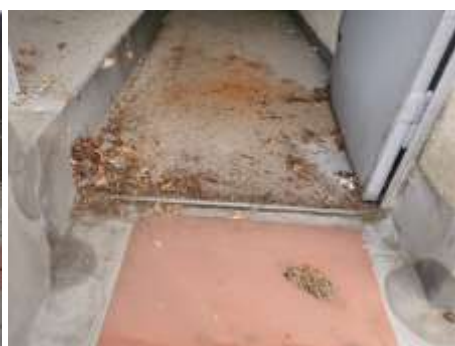
STŘECHA Č. 1 - hlavní budova

Dle vizuální prohlídky hydroizolace a namátkové kontrole spojů „jehlou“ nebyly nalezeny žádné závady.

Prostupy jsou opracovány a napojeny na hydroizolace systémově a jsou bez poruchy. Vývod elektro na střechu je proveden systémovým prvkem proti zatékání.

Zatmelení stěnových lišt a prostupů zatím bez výrazné degradace tmelů.

Problémem je vstup na střechu, kde je ukončení a napojení hydroizolace na vstupní dveře netěsné. Pravděpodobně nízký práh a netěsné dveře zapříčiňují zatékání do interiéru při silném hnaném větru s deštěm.

Plocha a žlaby jsou čisté – nezanešené.
Celkový stav střechy je v bezvadném stavu

Na **střeše č. 1** doporučujeme vyřešit netěsný vstup na střechu – zatěsněním dveřního křídla a vyřešením nízkého prahu dveří

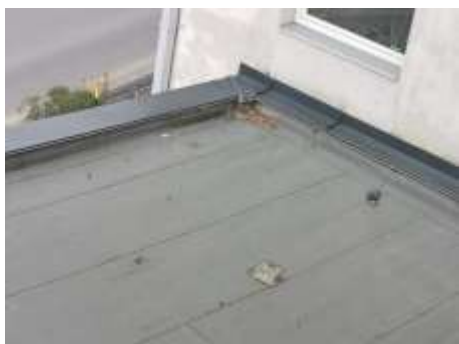
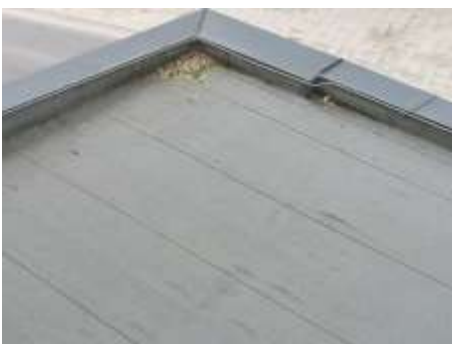
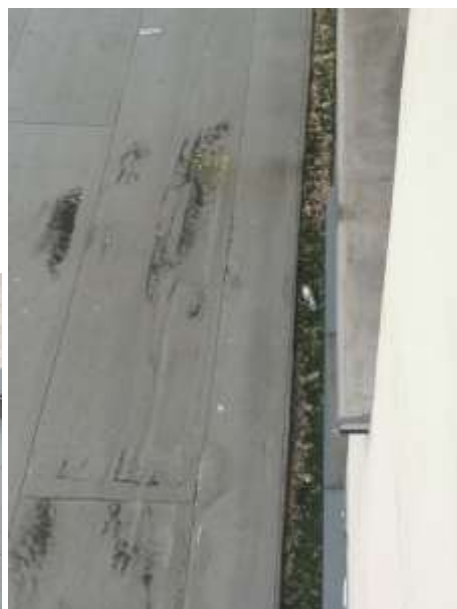
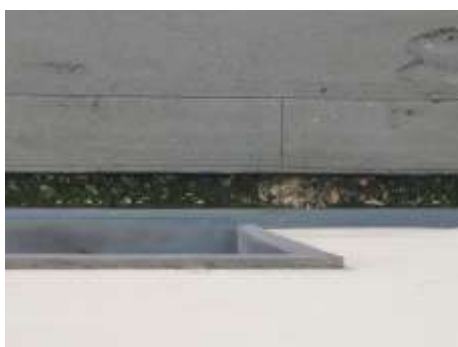
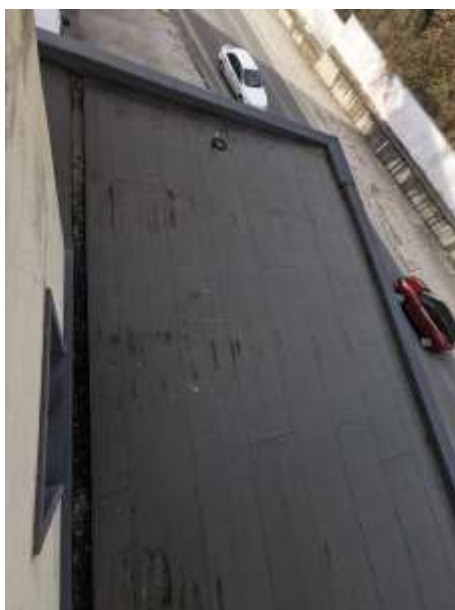
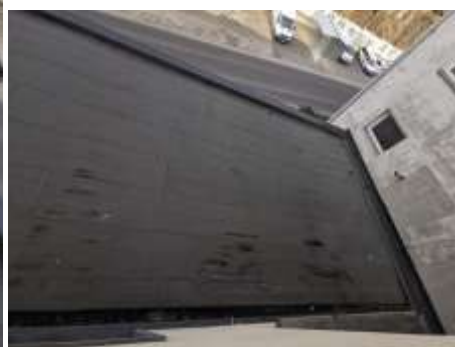
STŘECHA Č. 2 – prosklaný přístavek

Střecha je nepřístupná a není opatřena záchytným systémem proti pádu osob dle ČSN 731901 – Navrhování střech – Základní ustanovení a zákona č. 309/2006 Sb. o bezpečnosti práce a ochrany zdraví zaměstnanců, o požadavcích na pracoviště a pracovní prostředí, pracovní prostředky a zařízení, organizace práce, pracovní postupy a bezpečnostní značky.

Dle vizuální prohlídky hydroizolace a namátkové kontrole spojů „jehlou“ nebyly nalezeny žádné závady.

Prostupy jsou opracovány a napojeny na hydroizolace systémově a jsou bez poruchy.

Zatmelení stěnových lišt a prostupů zatím bez výrazné degradace tmelů.

Plocha a žlaby jsou zanešené náletovým listím. Doporučujeme provádět pravidelné čištění vtoků a úžlabí v periodě nejméně 1x ročně.

Celkový stav střechy je v bezvadném stavu

Střecha č. 2 doporučujeme provádět pravidelné čištění vtoku a úžlabí v periodě minimálně 1 x ročně a doporučujeme dodat záchytný systém proti pádu osob ze střechy.
